Tra le varie specie le più diffuse e temute sono la **nutria** (*Myocastor coypus*) e il **gambero della Louisiana** (*Procambarus clarkii*).

La Borghi Azio SpA ha studiato particolari prodotti e geocompositi in rete metallica a doppia torsione che forniscono soluzioni tecniche a basso impatto ambientale per l'intervento mirato ad ognuna delle specifiche problematiche.

#### **CARATTERISTICHE TECNICHE**

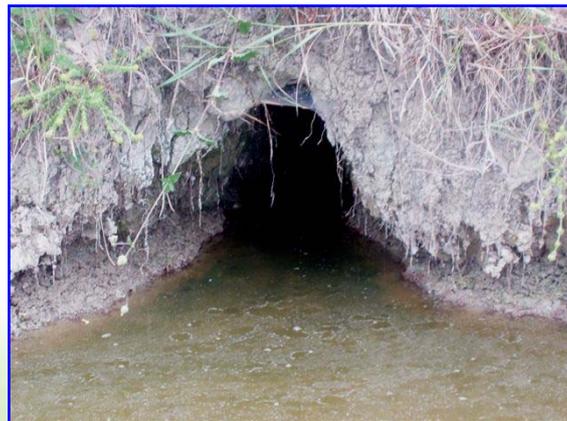
*Foto 1 – Ingresso di una tana di nutria del diametro di circa 50 centimetri*

La nutria affida la propria sopravvivenza e il proprio adattamento ecologico ad una intensa attività di scavo operata in zone umide con acque a lento corso o stagnanti, paludi, acquitrini, canali naturali o artificiali, risaie, laghi e stagni costieri salmastri. La grande capacità di costruire tane, tipica di questa specie, può portare all'indebolimento e alla destrutturazione di ampie porzioni di argini o di sponde fluviali, spesso concause o cause scatenanti di eventi di rotta e alluvioni. Esse sono in grado di scavare gallerie sotterranee anche molto complesse e ramificate, raggiungendo la profondità di diversi metri. Sul nostro territorio la nutria è segnalata in tutto il sub-areale padano, nei bacini e sottobacini del Po, Arno e Tevere e quindi diffusamente presenti in Toscana, Piemonte, Lombardia, Liguria, Emilia Romagna, Veneto, Friuli, Marche, Lazio, Abruzzo e Campania.

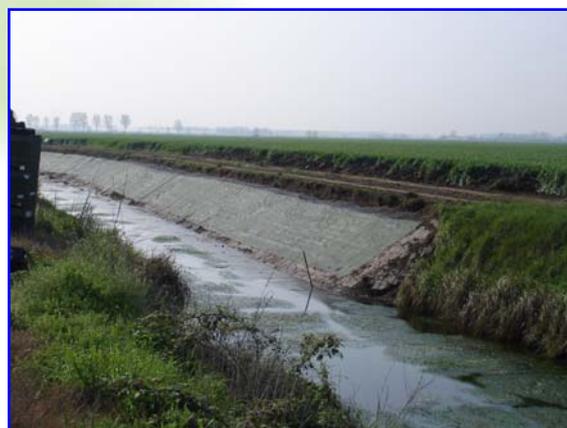
*Foto 2 – Intervento di consolidamento e protezione antinutria/antigambero su Canale Molinella, MN (per gentile concessione Consorzio Bonifica Fossa Di Pozzolo – Mantova, Direttore Dott. Agr. Cesare Bozzacchi, Capo Area Technico Ing. Oliviero Zucchini)*

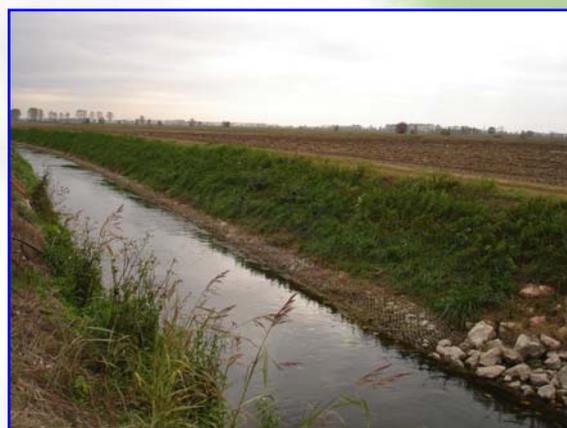
*Foto 3 – La foto illustra la situazione del canale a sette mesi dalla realizzazione dell'intervento. La tipologia di geocomposito utilizzata antinutria/antigambero è in rete metallica in maglia 6x8 filo 2.20/3.20 ZN.AL e plasticata preaccoppiata con georete tessuta in PET ad alta tenacità (maglia 3x3mm)*

La rete metallica utilizzata negli interventi di rivestimento spondale antinutria è a doppia torsione con maglia esagonale tipo 6x8 in accordo alle UNI – EN 10223-3. Il filo utilizzato nella produzione della rete metallica è in acciaio dolce trafilato a freddo con rivestimento in bagno galvanico a caldo in lega eutettica di Zinco-Alluminio (5%) – cerio-lantanio. Successivamente viene applicato sul filo, mediante estrusione, un rivestimento in polimero plastico per consentire una maggiore protezione e durabilità in ambienti particolarmente aggressivi e in condizioni di continua sommersione. I geocompositi sono realizzati mediante preaccoppiamento in fase produttiva con geogriglia tessuta in poliestere ad alta tenacità rivestita di materiale polimerico. Per esigenze particolari la geogriglia può avere caratteristiche fisiche e resistenti calibrate sulle specifiche problematiche ambientali e faunistiche.

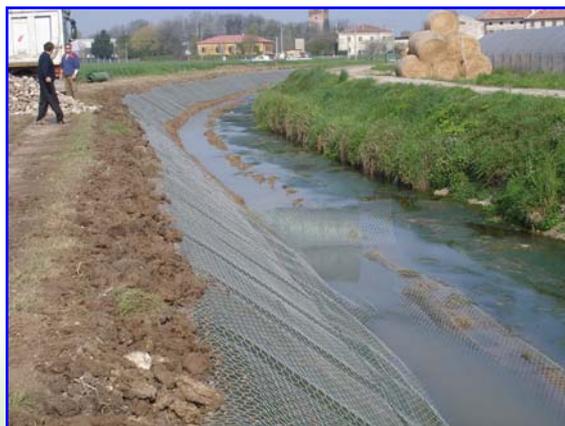
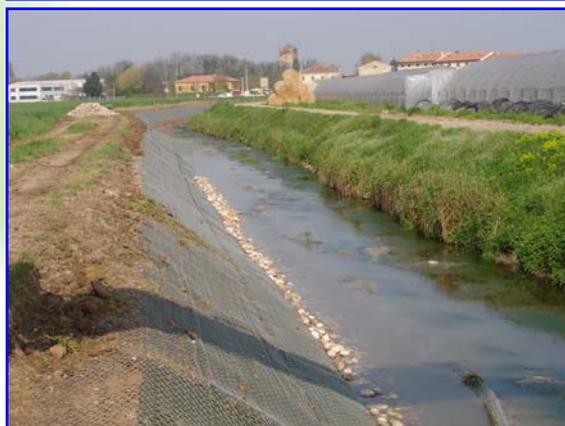
Foto 4 – Fasi realizzative dell'intervento in sponda destra: posa del geocomposito e presidio al piede

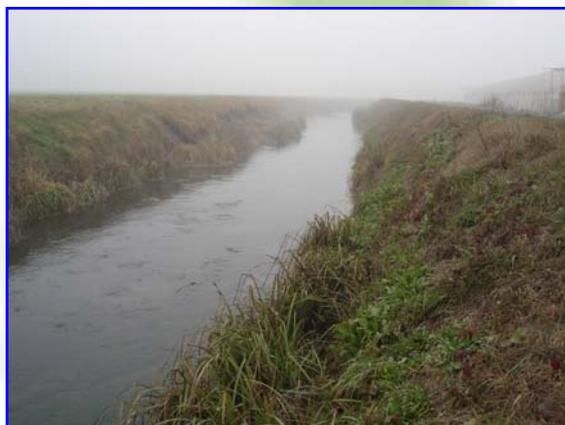
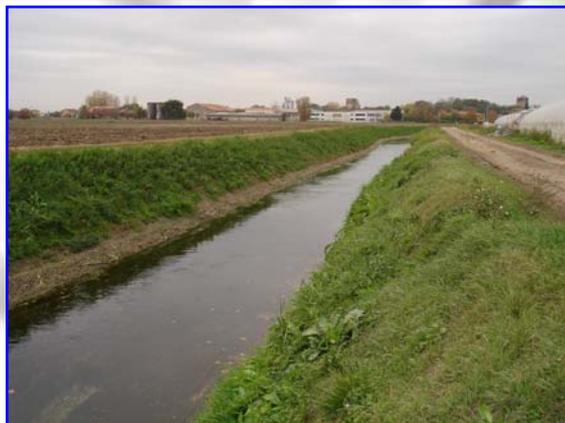
Foto 5 – Situazione del canale prima e dopo l'intervento
